Ny Farestald – Hvordan skal min se ud ?

MORTEN SCHELDE JENSEN

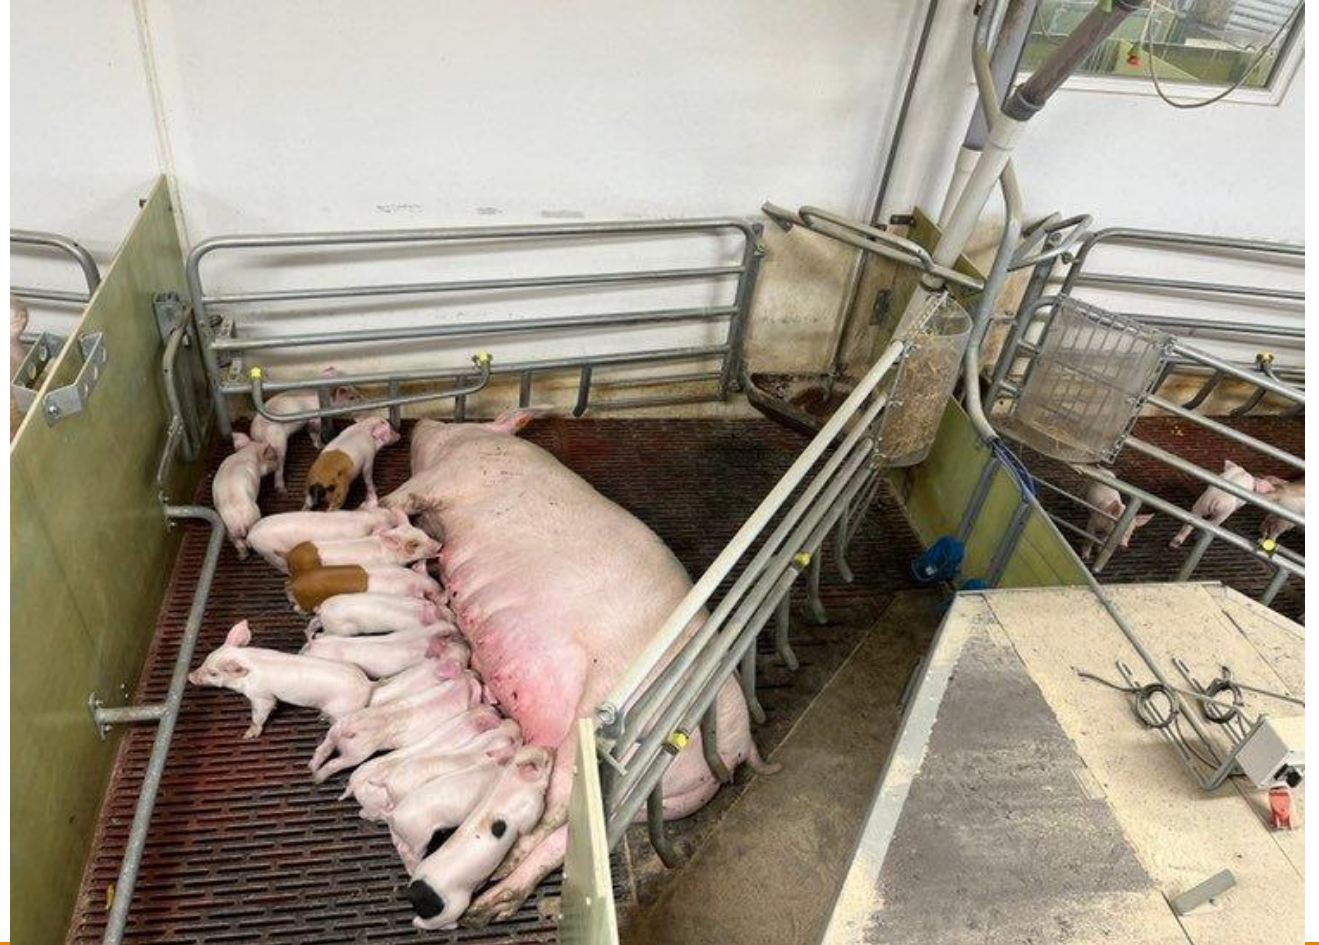
Hvordan skal stien indrettes

- Farestien $2,60 \times 2,60 = 6,7\text{m}^2$
(krav i Tyskland min $6,5\text{m}^2$)
 - Plads Soen og stor hule
- Fuldspaltet faresti (Støbejerns rister, med runde kanter fx schounlau)
- En farebøjle til de første 3-4 dage
- 10 Sektioner med 22 stier

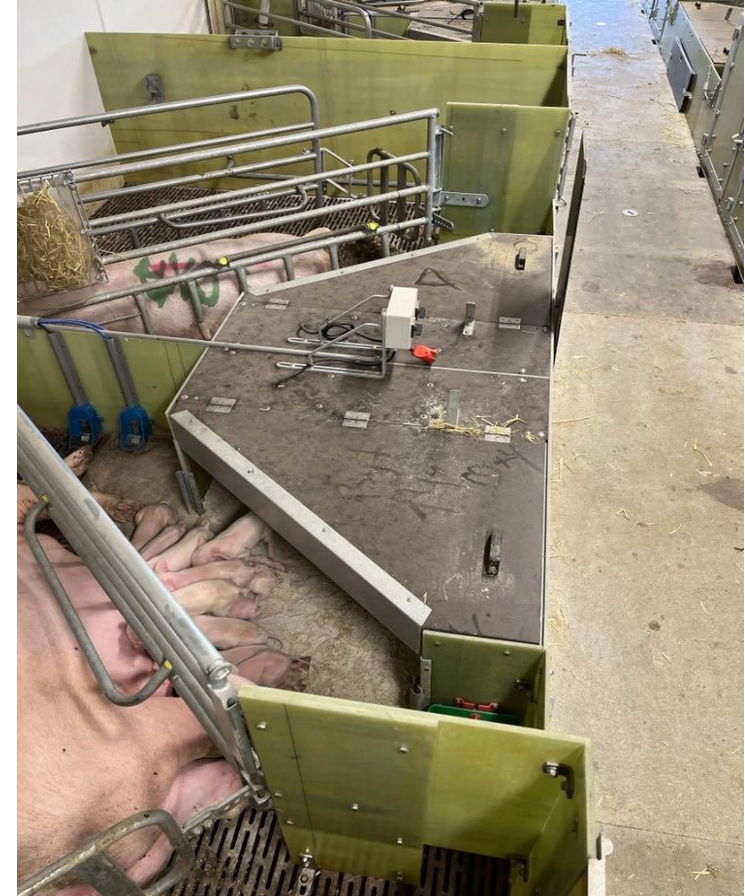
Pattegrise hulen er KERNEN i stien

Hulen er grisenes sikre sted, så det skal være et **lækkert** sted !

- Hulen placeres ved gangen
- Aniheater med manuel varmeregulering

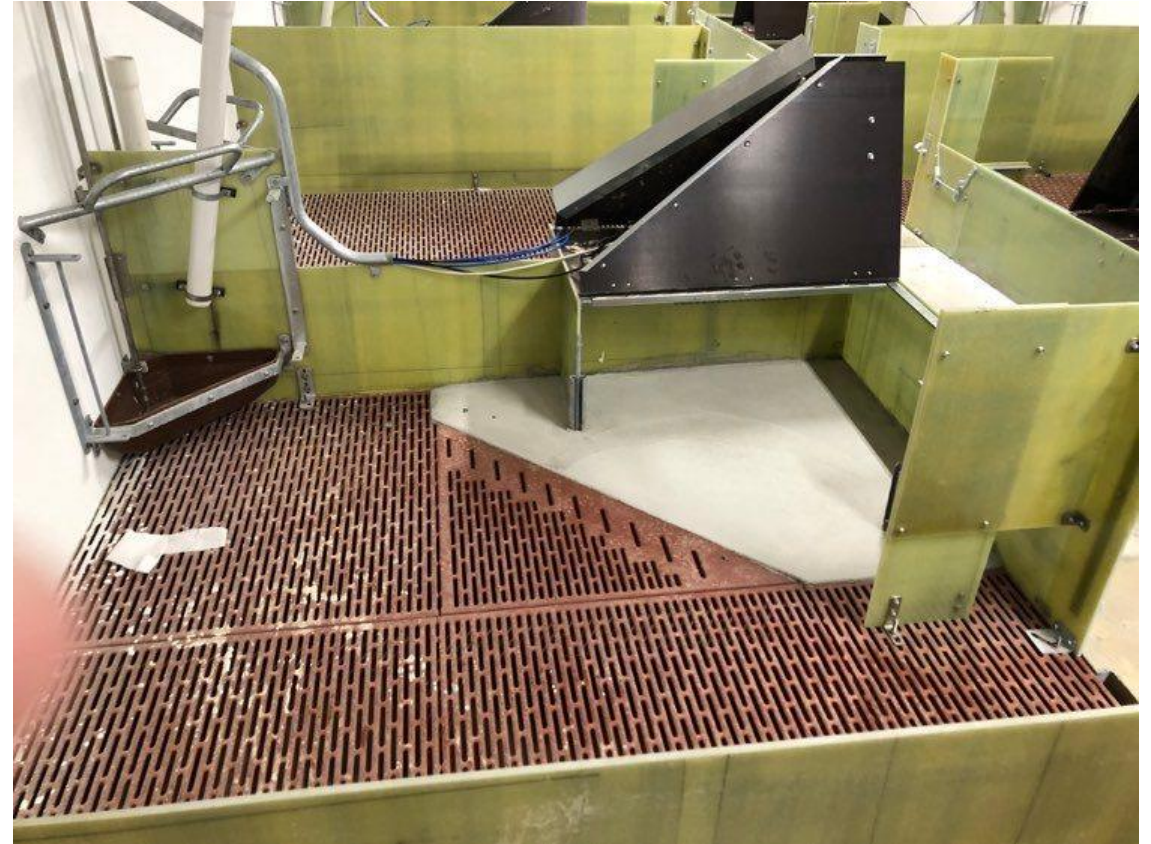
Gulvudformning

- Gulvvarme i støbt hule
- Fuldspaltet med fast gulv under spalter
- Ingen blinde hjørner
- 3% hæld på fast gulv i hule
